ПАСПОРТ ДОСТУПНОСТИ

муниципального бюджетного дошкольного образовательного учреждения детский сад
«Аист»

по адресу: п. Солнечный, ул. Таежная, дом ба
№ д

I Результаты обследования:
1. Территории, прилегающей к зданию (участка)

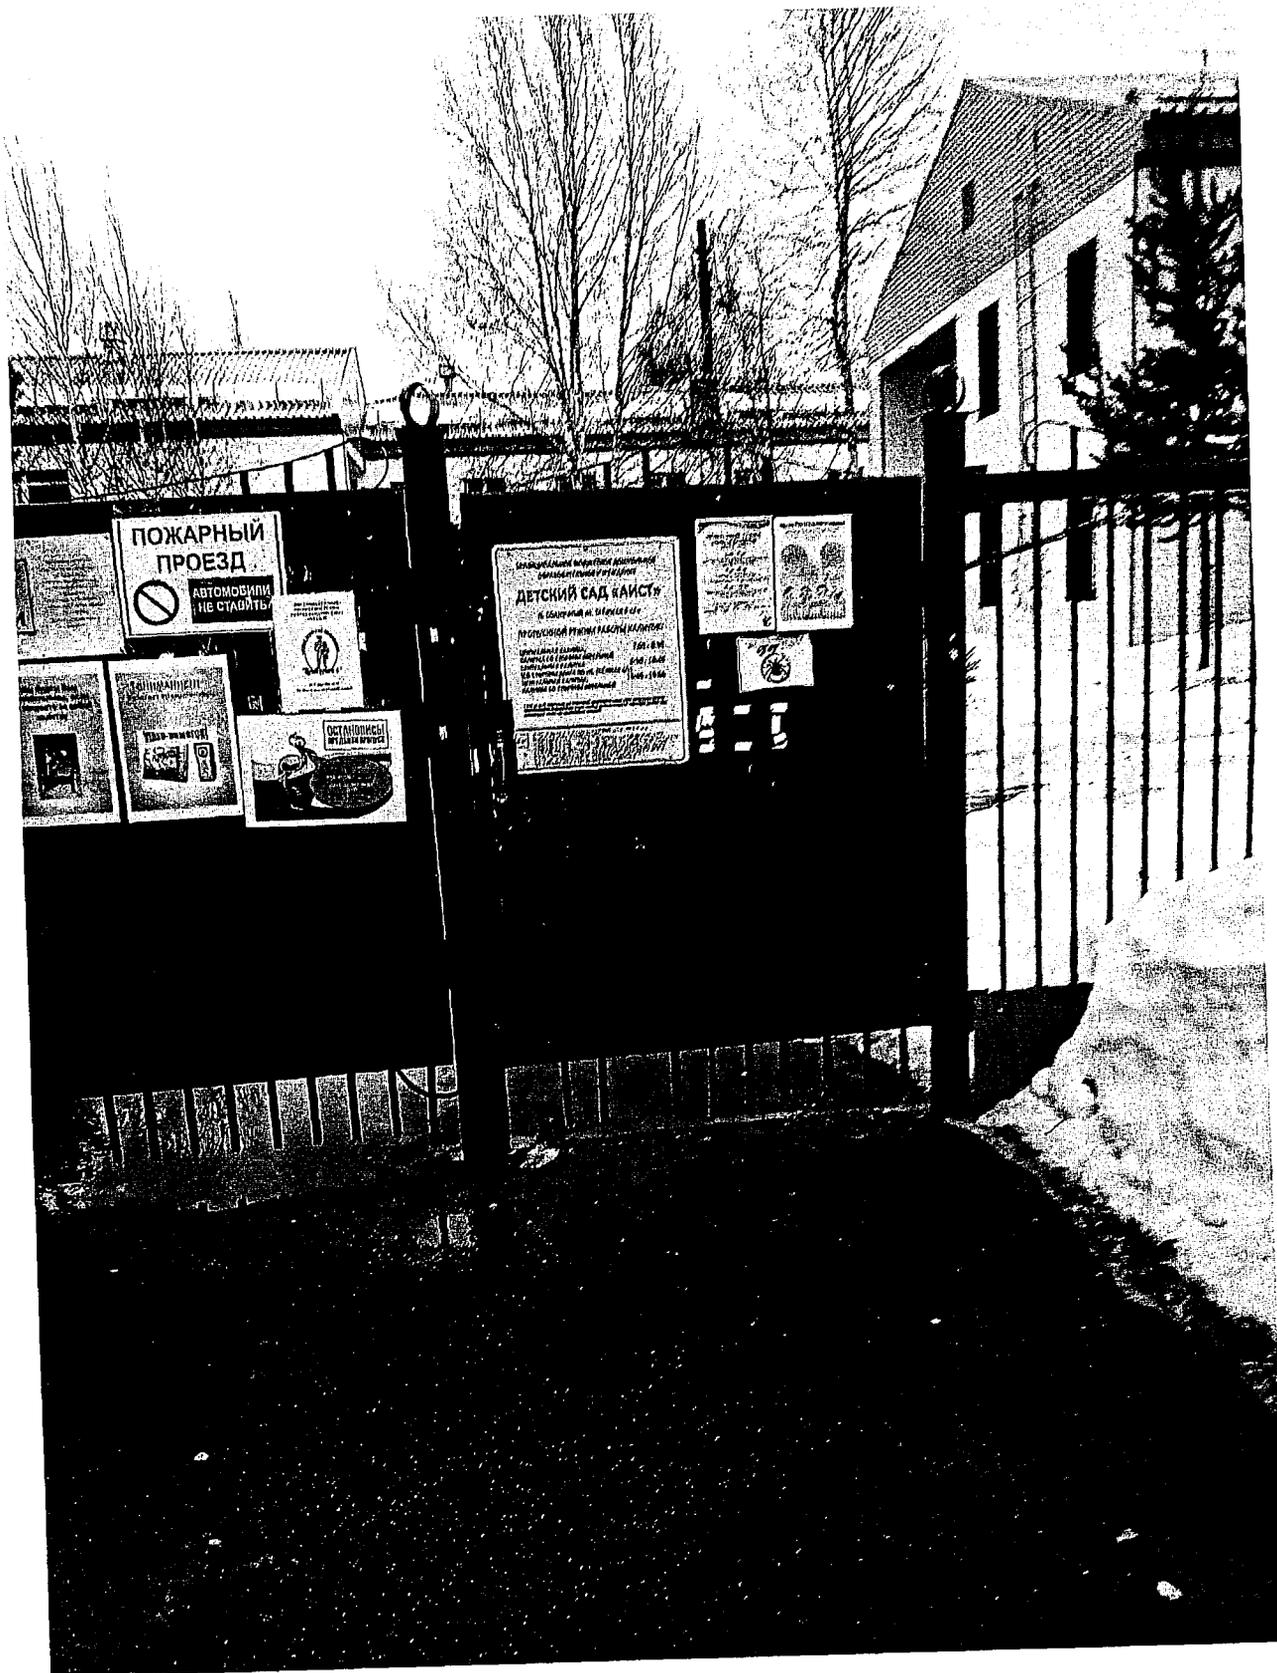
Фото 1. Вход на территорию

1.1.	Вход (входы) на территорию	есть	-	1	Отсутствует информационная поддержка на входе на территорию учреждения: звуковой маяк, тактильно-информационная табличка	С	Установка звукового маячка на входе, тактильно – информационной таблички	Индивидуальное решение ТСР

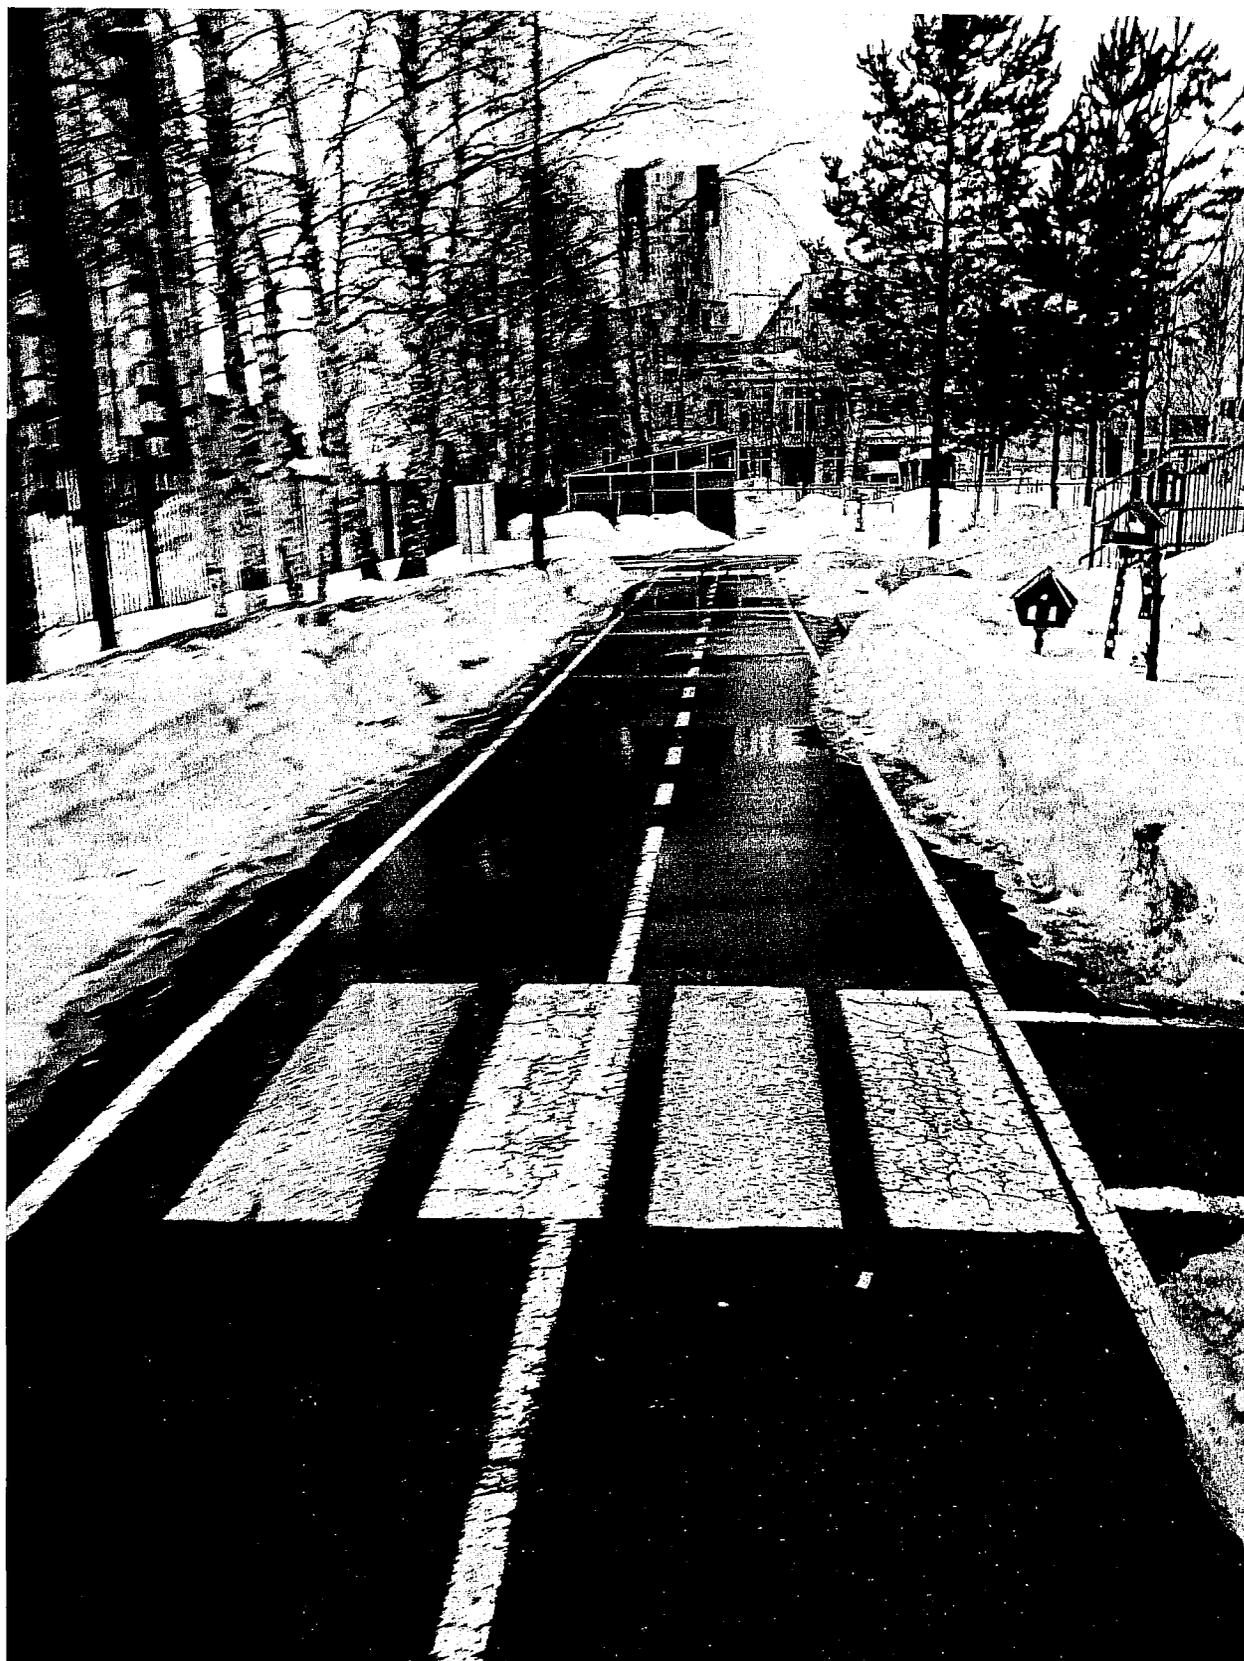
Фото 2. Пути движения на территории

1.2.	Пути движения на территории	есть	-	2	Отсутствует информационная поддержка на всём пути движения МГН. Отсутствуют тактильные указатели, предупреждающие об изменении направления движения и профиля рельефа.	Все С	Оборудовать доступными элементами информации об объекте и знаком доступности для инвалидов.	Текущий ремонт Индивидуальное решение ТСР

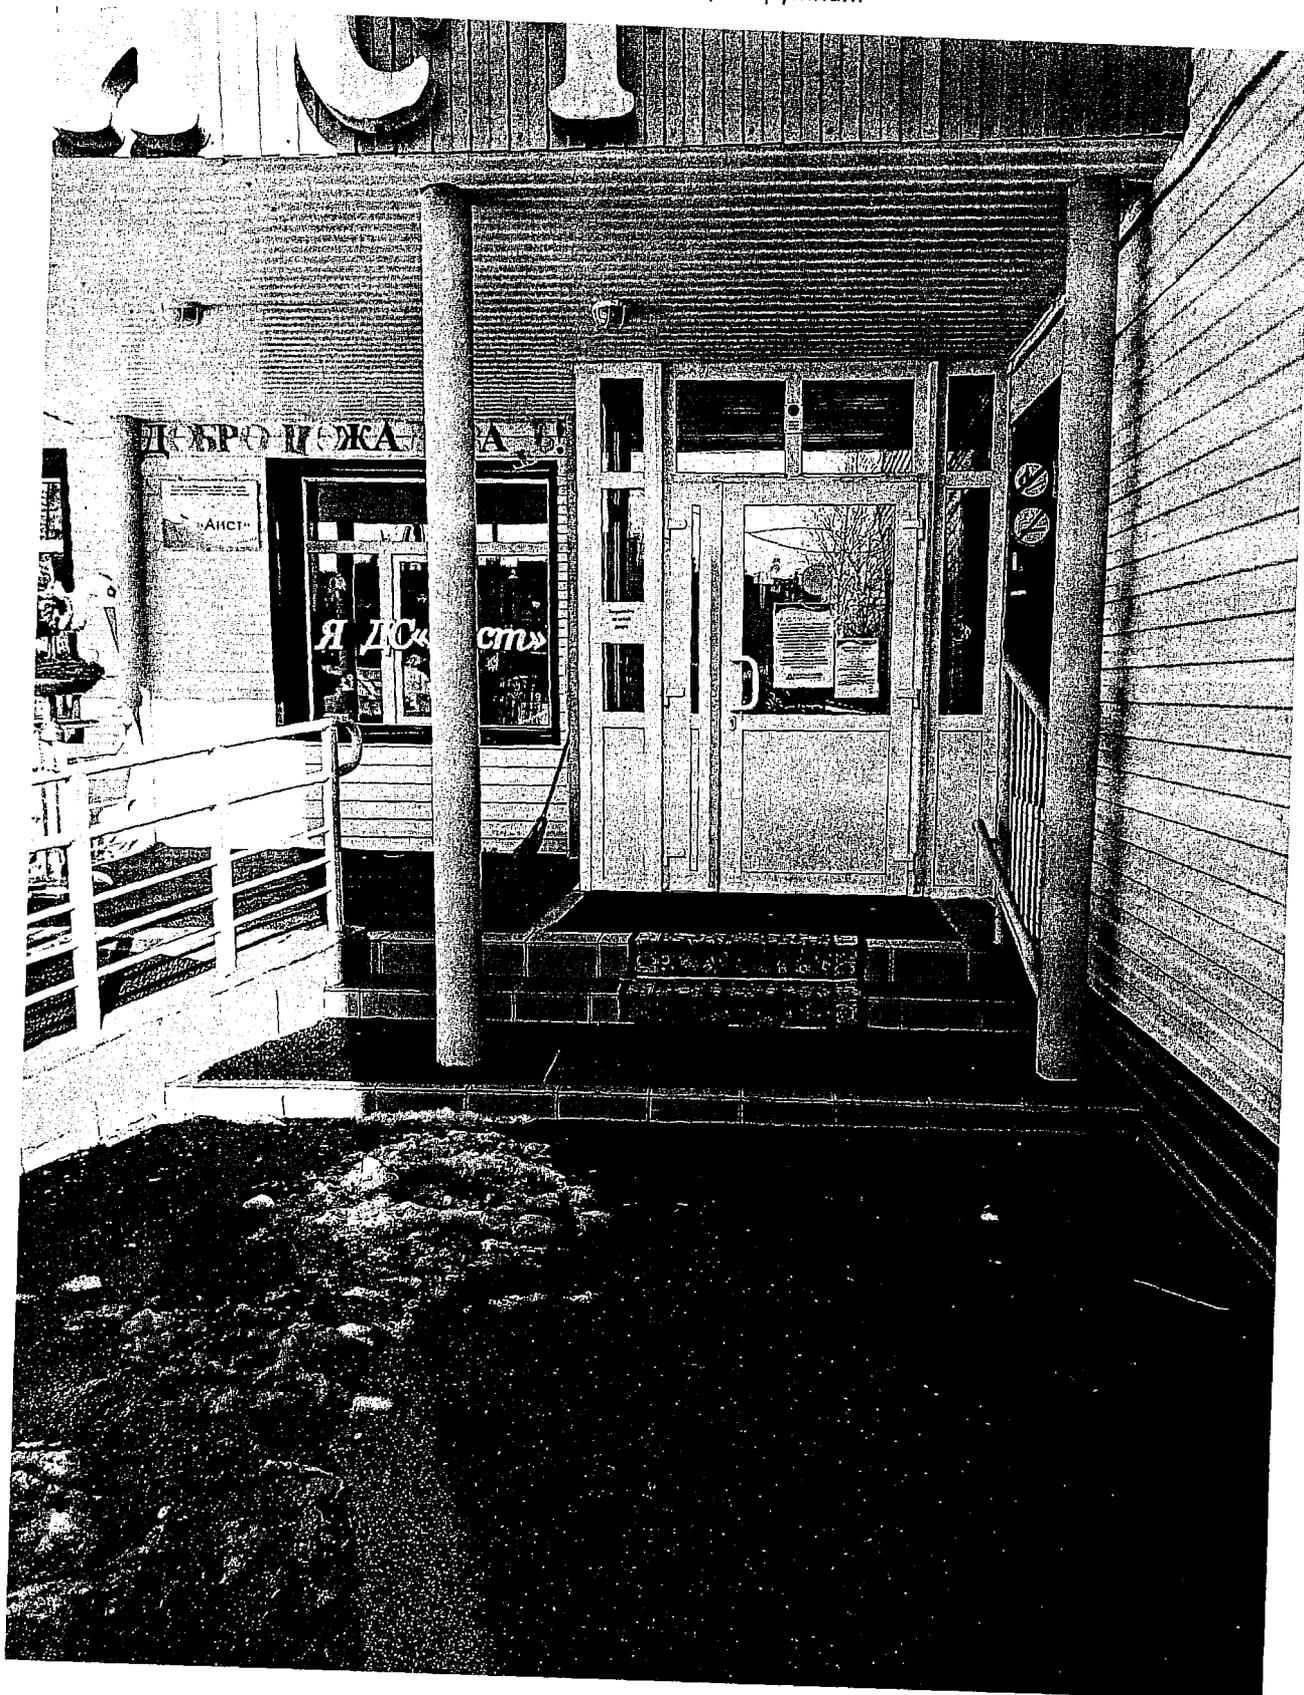
Фото 3. Лестница наружная.

1.3.	Лестница (наружная)	есть	-	3	Отсутствуют поручни 2-х уровневые с безопасным продолжением на 0,3м. Первая и последняя ступени не выделены цветом и фактурой.	Все С	Установить 2-х уровневые поручни с безопасным продолжением на 0,3м. Первую и последнюю ступени выделить контрастной окраской или фактурой.	Индивидуальное решение ТСР

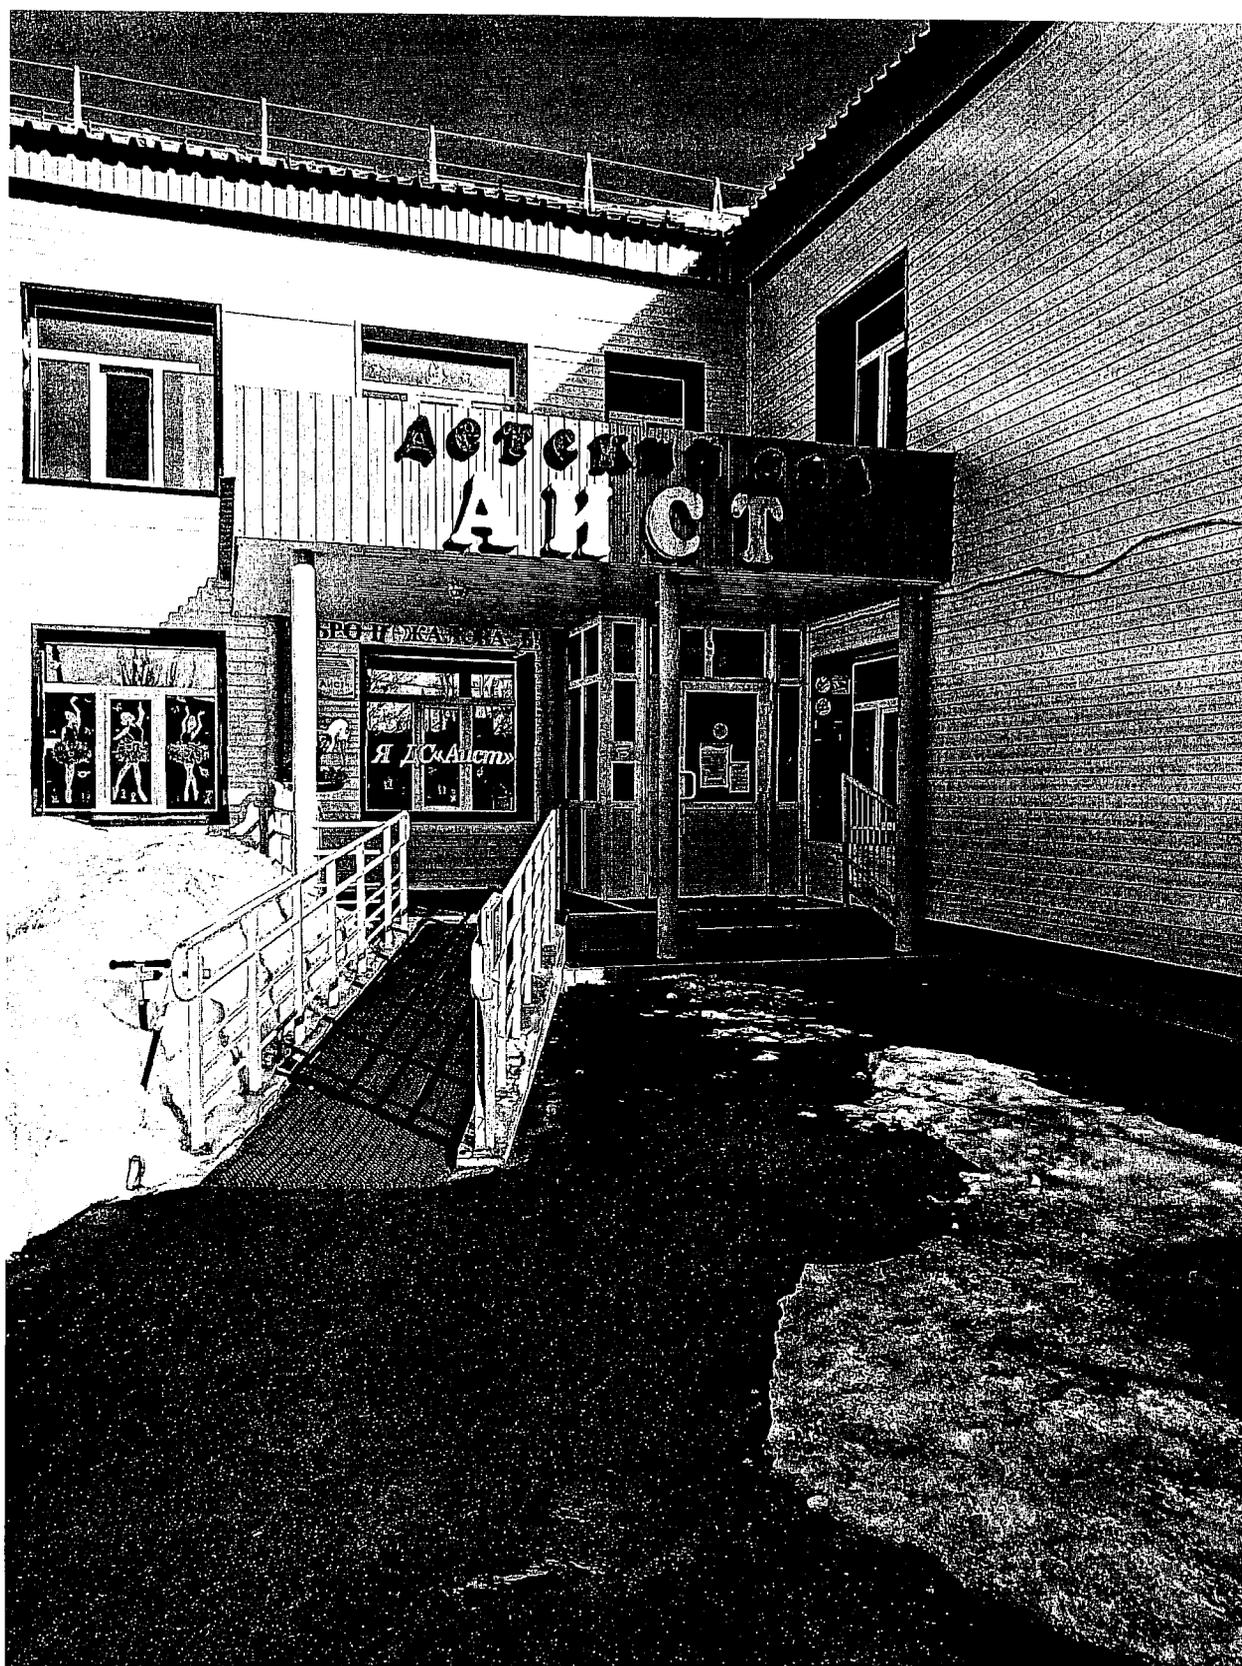
Фото 4. Вход в здание. Основной.

2.1.	Лестница (наружная)	есть	-	4		С		
2.2.	Пандус (наружный)	есть	-	4		С		
2.3.	Входная площадка (перед дверью)	есть	-	4	Отсутствует: информационное табло, навес, водоотвод, дренажная решетка, подогрев поверхности покрытия. Отсутствует радиомаяк.	все С	Установить: информационное табло, знаки, навес, водоотвод, дренажную решетку, подогрев поверхности покрытия.	Текущий ремонт Индивидуально е решение ТСР

2.4.	Дверь (входная)	есть	-	4		все		
2.5.	Тамбур	есть	-	-				
	ОБЩИЕ требования к зоне	есть		4	Отсутствует: информационное табло, навес, водоотвод, дренажная решетка, подогрев поверхности покрытия.	все	Установить: информационное табло, знаки, навес, водоотвод, дренажную решетку,	Текущий ремонт с применением индивидуально

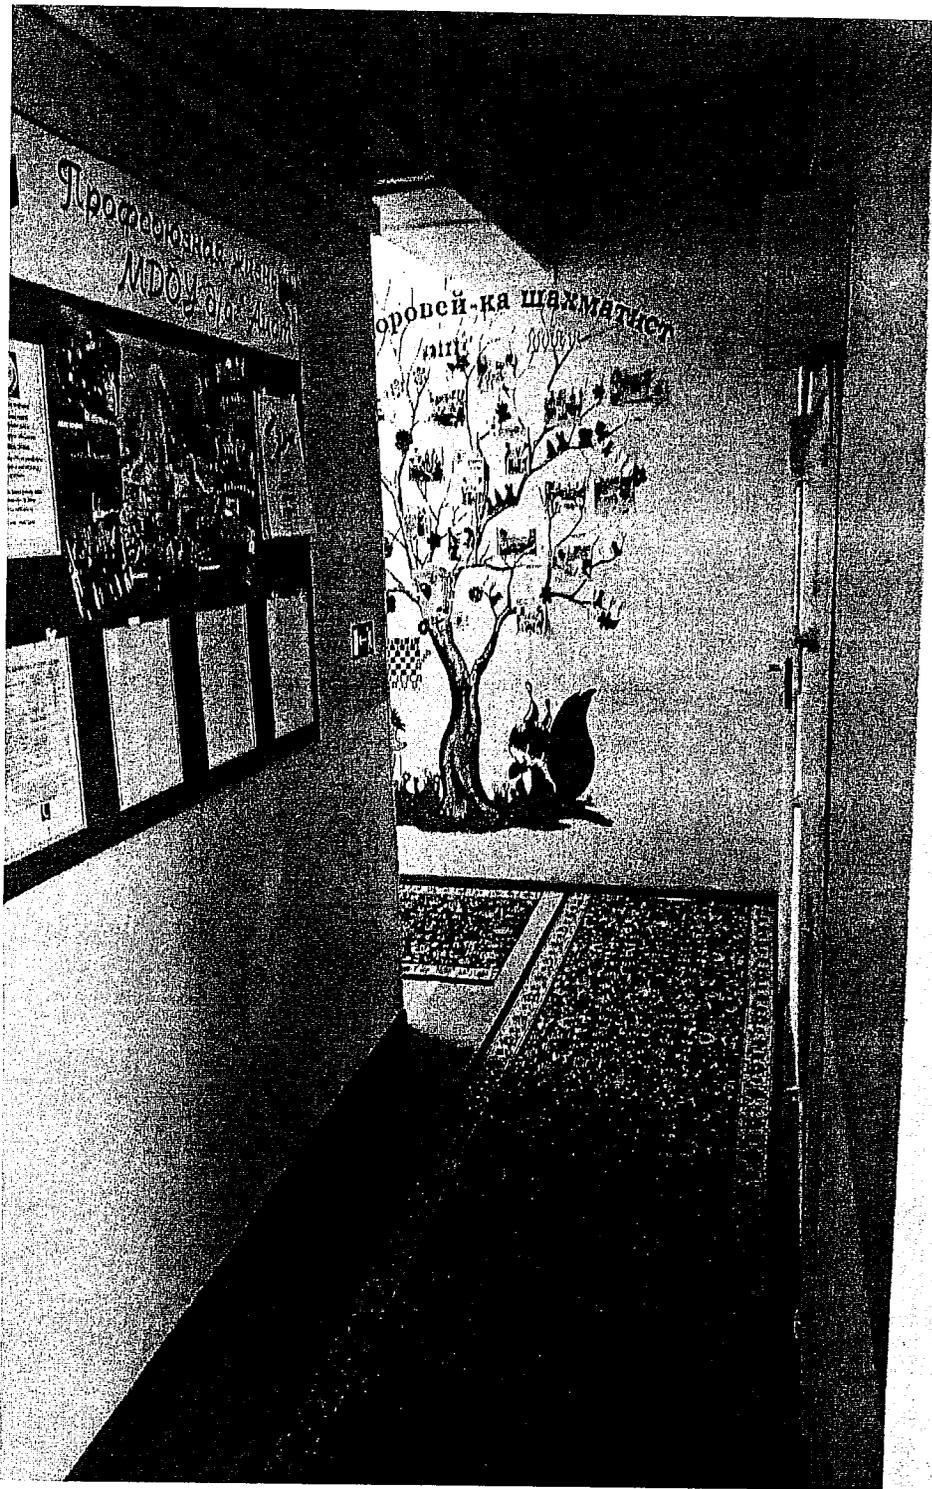
Фото 5. Коридор.

3.1.	Коридор	есть	14, 18, 27, 28, 36, 60,80	5, 6	Ширина коридоров менее 1,50м. Отсутствуют карманы для маневрирования и разъезда инвалидов колясочников. Отсутствуют предупредительные тактильные указатели.	все К, С	По конструктивным особенностям здания расширение коридоров и создание карманов для разъезда инвалидов колясочников технически невозможно. Нанести на участки пола на путях движения инвалидов и МГН тактильные предупреждающие указатели, световые маячки. Установить информационную схему.	Технические решения не возможны Индивидуальное решение ТСП Текущий ремонт

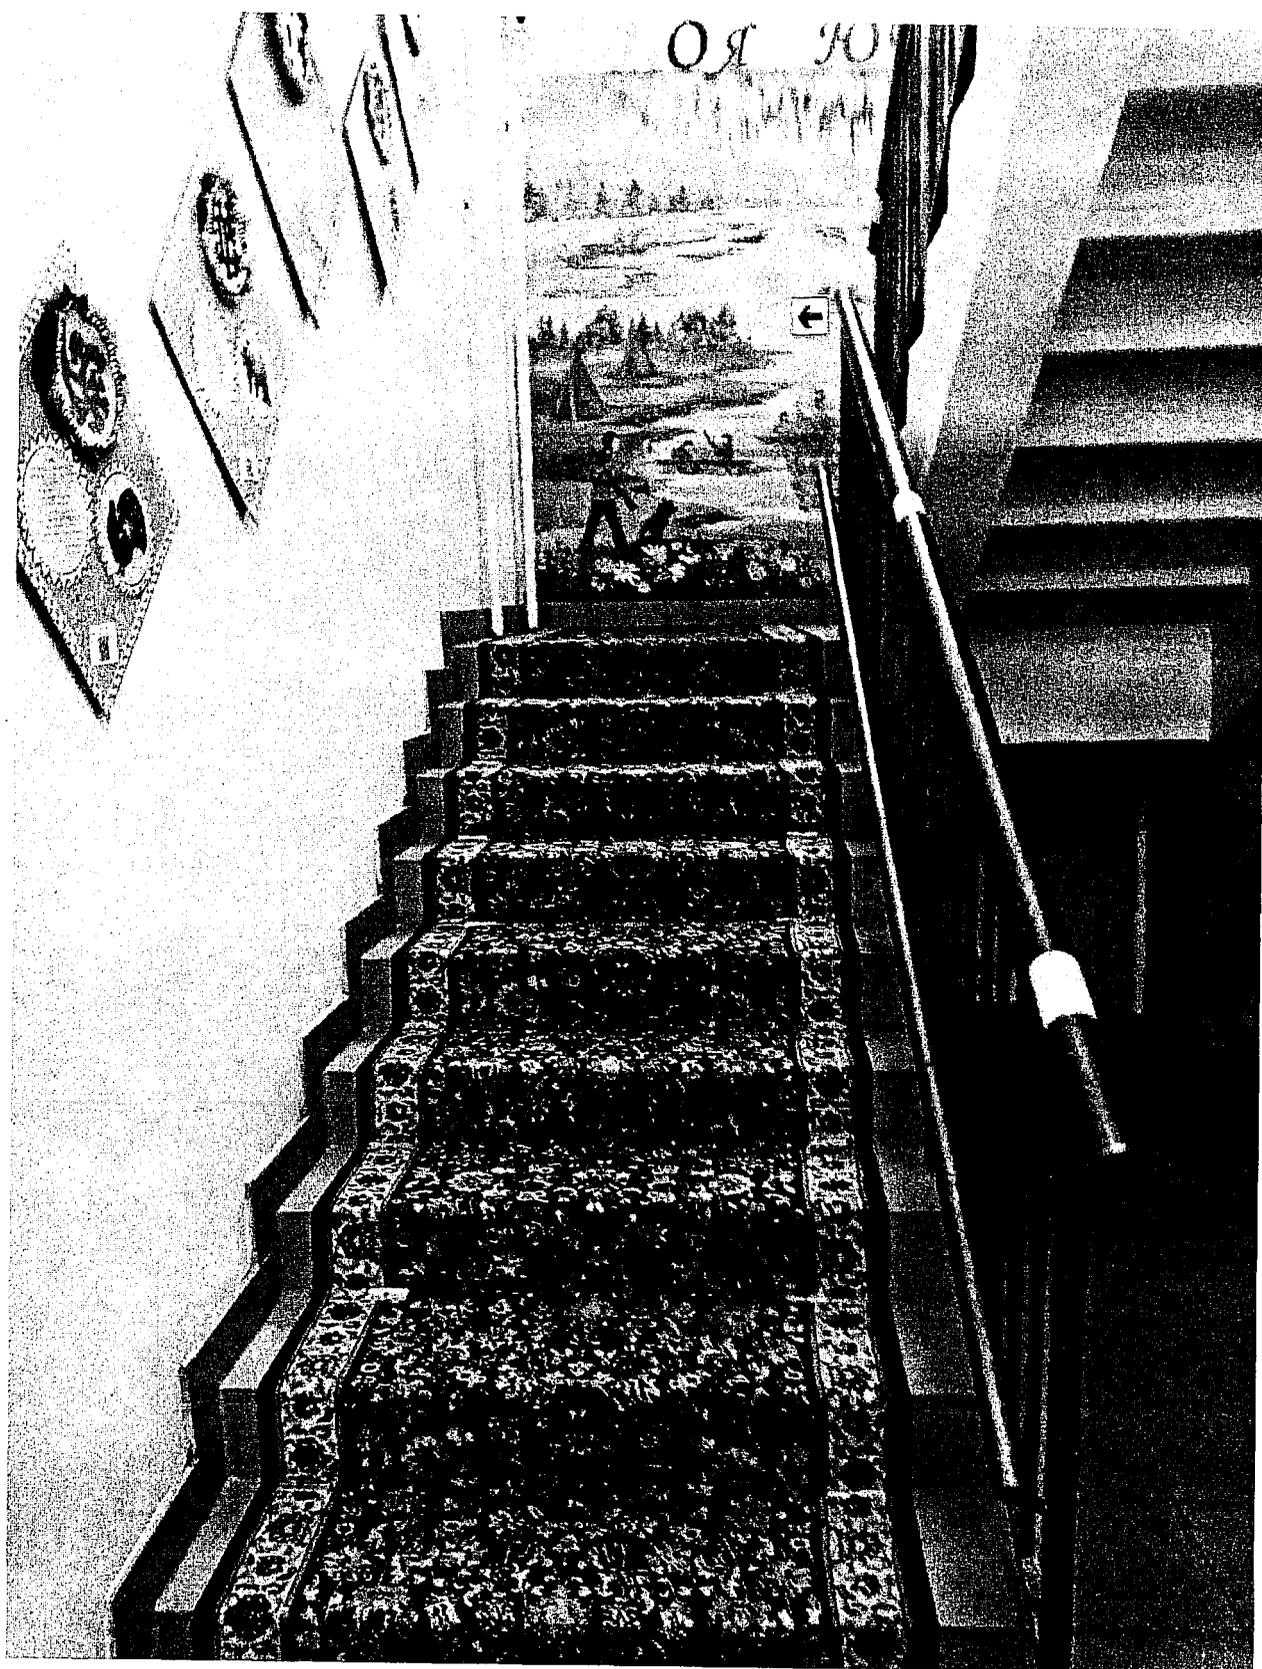
Фото 7. Лестница внутри здания.

3.2.	Лестница (внутри здания)	есть	70, 18, 14, 43	7	Ширина марша 1,30м (менее 1,35м). Первая и последняя ступени не контрастной окраски. Отсутствуют бортики 0,2 м. Отсутствует обозначение этажей на торцевой части поручня. На ребре ступени отсутствует маячковый противоскользящий ограничитель.	все С, О	Расширение лестничных маршей технически невозможно. Оборудовать тактильными указателями. Установить бортики 0,2 м. Нанести обозначение этажей на торцевую часть поручня. На ребро ступени установить маячковый противоскользящий ограничитель.	Технические решения не возможны Индивидуальное решение ТСП Текущий ремонт

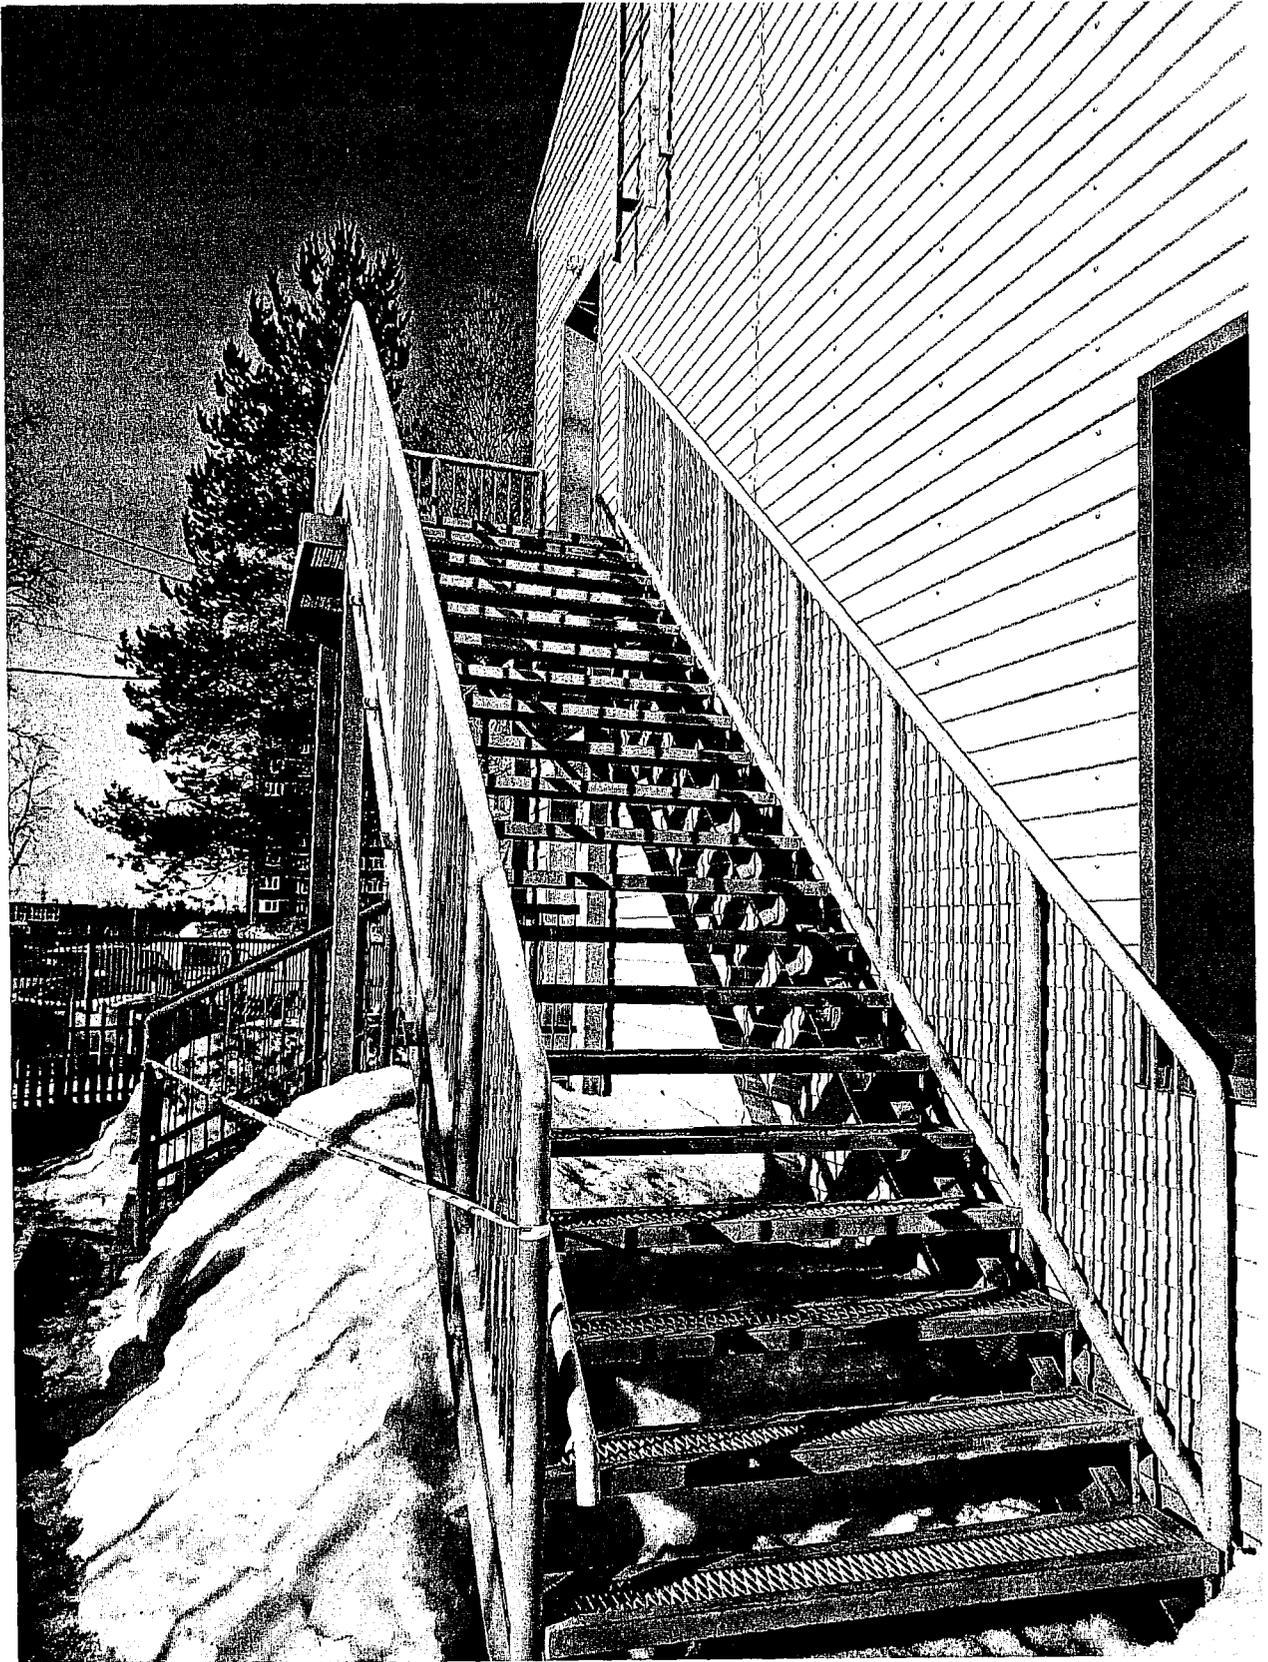
Фото 10. Пути эвакуации.

3.5.	Дверь	есть		8		все		
3.6.	Пути эвакуации (в т.ч. зоны безопасности)	есть	1эт. -18, 28, 34, 60, 70, 80, 14. 2 эт. - 14, 26, 28, 42, 38, 43, 32.	9, 10	Отсутствует пандус, поручни, тактильная информация. Ширина дверных проемов менее 0,9 м. Ширина коридора менее 1,5 м. Порог и перепад высот в дверном проеме более 0,025м. Участки пола на путях движения не имеют тактильные предупреждающие указатели, световые маячки. Отсутствует незадымляемая зона безопасности оборудованная двусторонней связью.	Все К, С	Установка пандуса, расширение коридоров технически невозможно. Установить тактильную информацию. Расширить дверной проем. Сменить пороги до допустимого уровня. Участки пола на путях движения окрасить в контрастный цвет или применить тактильные указатели. Оборудовать двусторонней связью.	Технические решения не возможны Текущий ремонт
	ОБЩИЕ требования к зоне				-		По конструктивным особенностям здания расширение коридоров и лестничных маршей при реконструкции технически невозможно

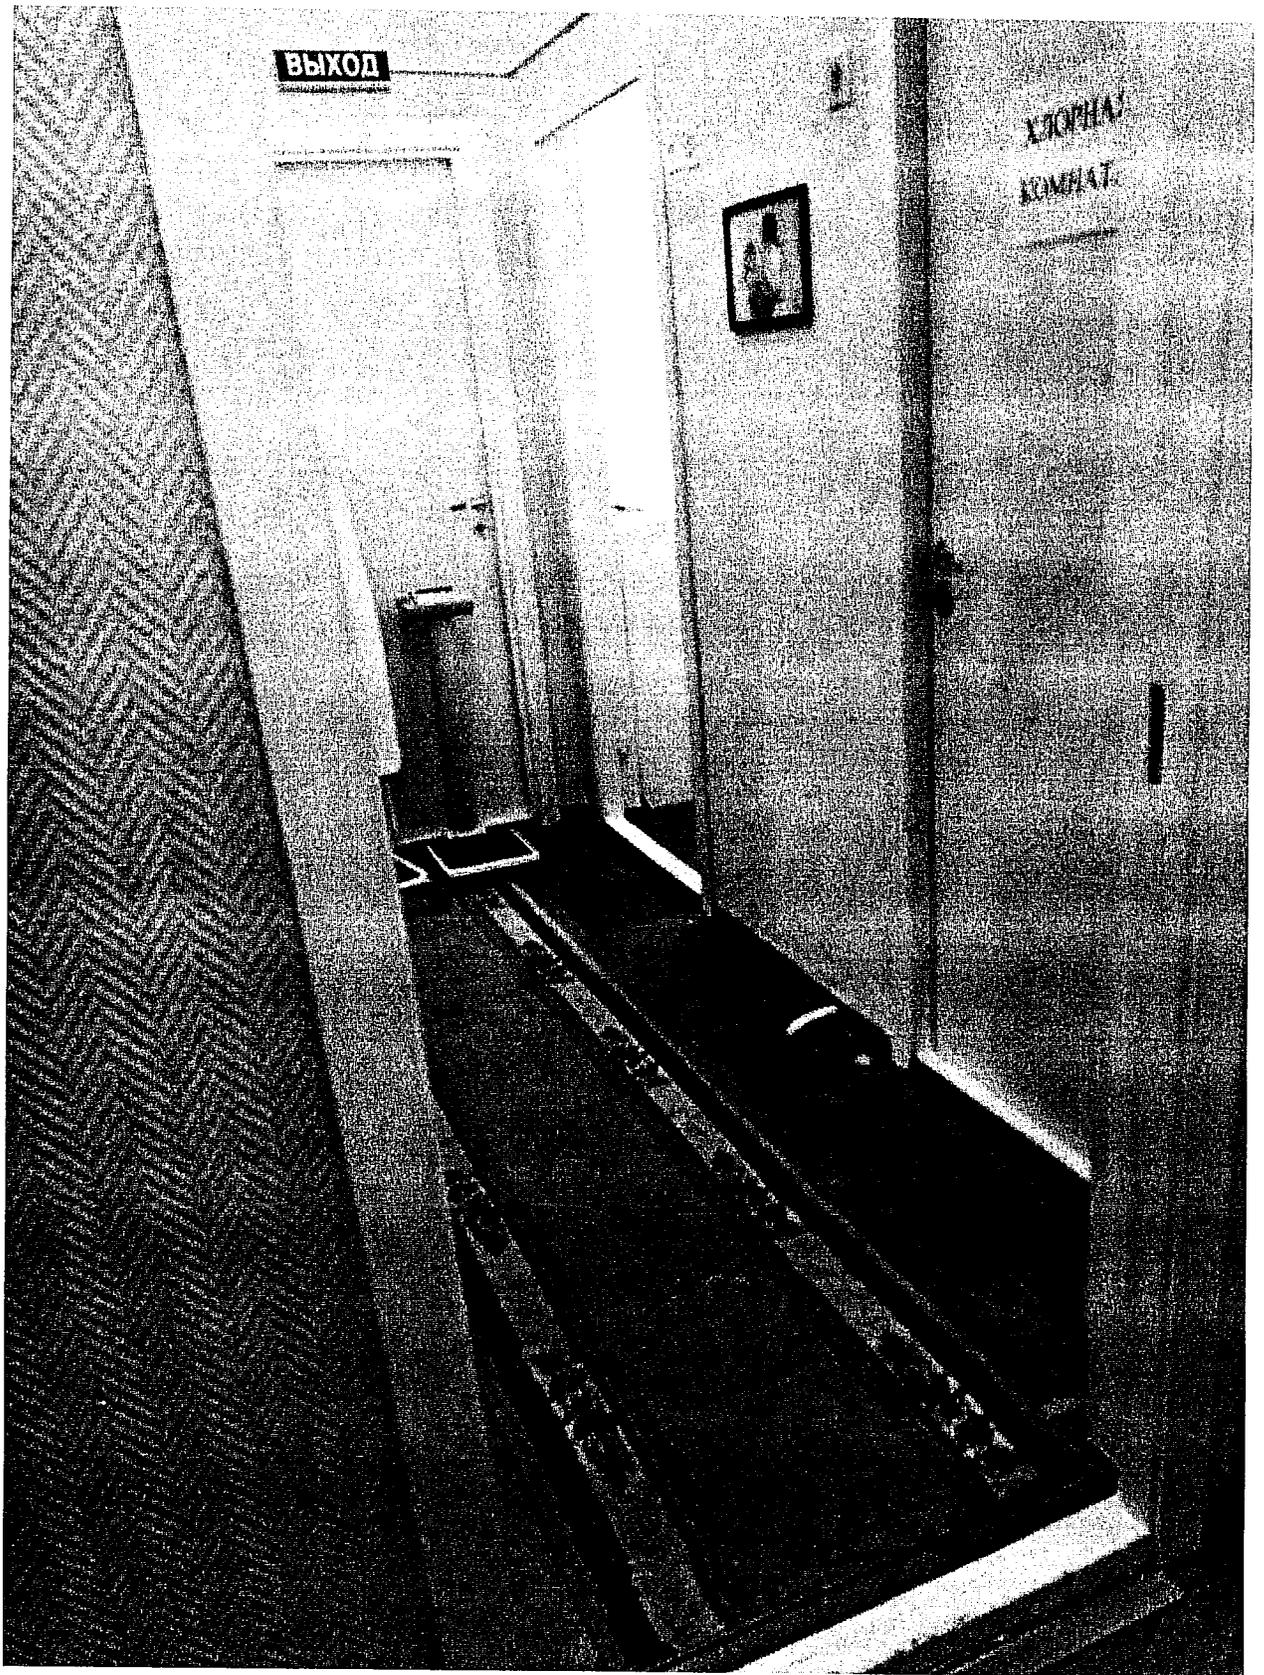
Фото 8. Дверь.

Специальные требования к зоне				Порог в дверном проеме более 0,025м. Отсутствует фиксатор положения «открыто-закрыто». Отсутствует незадымляемая зона безопасности оборудованная двусторонней связью.	все	На ребро ступени установить противоскользящий ограничитель. Снизить пороги до допустимого уровня.. Установить фиксатор положения «открыто-закрыто».	Текущий ремонт Индивидуальное решение
